Саморегулируемая организация
Ассоциация
**«Межрегиональный союз
проектировщиков и архитекторов
Сибири»
(СРО СПАС)**

В плане капитального ремонта на 2020 год в городе Омске предусматривается капитальный ремонт с учетом проведения работ по усилению трех многоквартирных крупнопанельных жилых домов серии 1-335 с неполным каркасом.

Фотографии дефектов опорных узлов

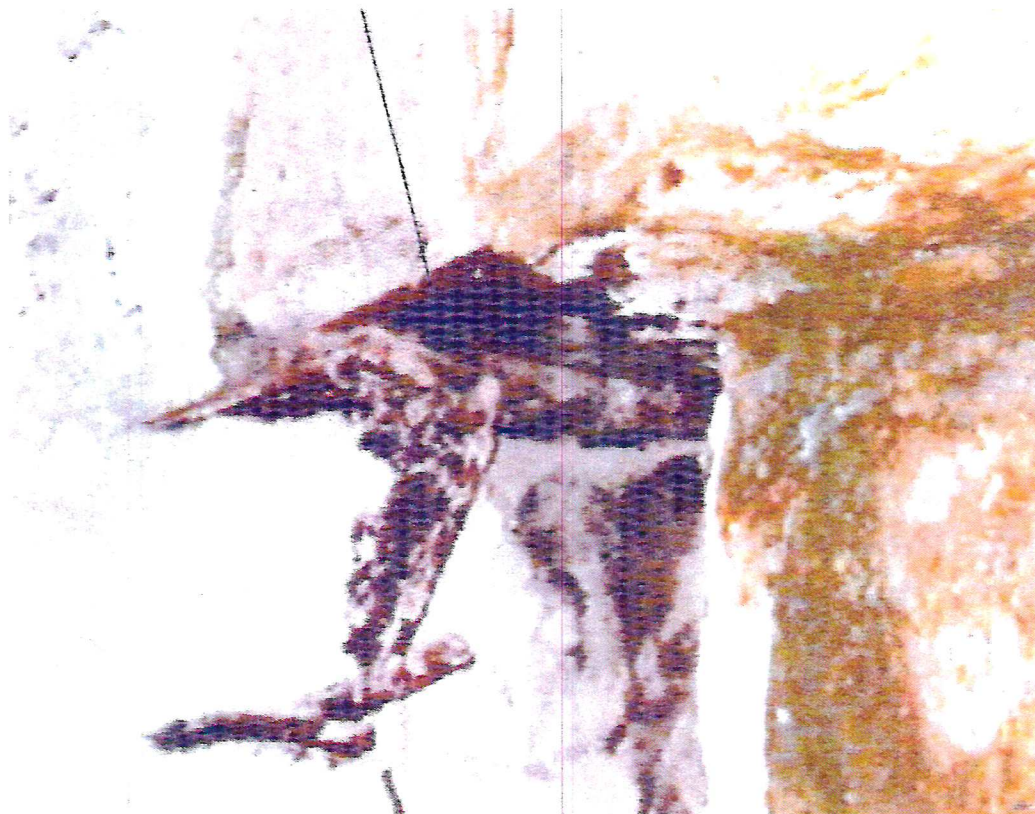
Одним из основных технических дефектов домов серии 1-335 с неполным каркасом является конструкция опорных узлов сопряжения прогонов междуэтажных перекрытий с металлическими консолями из двух швеллеров № 12, заделанных в несущие ребра стеновых панелей и являющихся опорами прогонов. При этом, по данным технических обследований, выполненных «Сибирским автомобильно-дорожным институтом» (Омск) в 1985-1990 гг., вышеуказанные консоли, как правило, поражены коррозией на 15-35% от площади поперечного сечения. В последующие годы параметры коррозии опорных консолей не определялись, поэтому с большой долей вероятности можно предполагать, что коррозия возможно увеличилась к настоящему времени до 30-70% и более, что может приводить к снижению условий безопасной эксплуатации жилых домов.

Фото 1 – Пример ослабления узлов опирания прогонов перекрытия на стеновые панели из-за наличия коррозии в местах промерзания стен.

Прошу Вас, уважаемый Антон Александрович, дать соответствующие распоряжения о необходимости вскрытия в каждом доме серии 1-335, в котором планируются работы по капитальному ремонту с усилением, не менее трех опорных узлов с определением величины фактической коррозии опорных консолей в целях получения информации, необходимой для принятия решений по обеспечению безопасной эксплуатации всех крупнопанельных жилых домов с неполным каркасом в городе Омске (ориентировочно 112 домов), по которым требуется проведение работ по усилению конструкций.

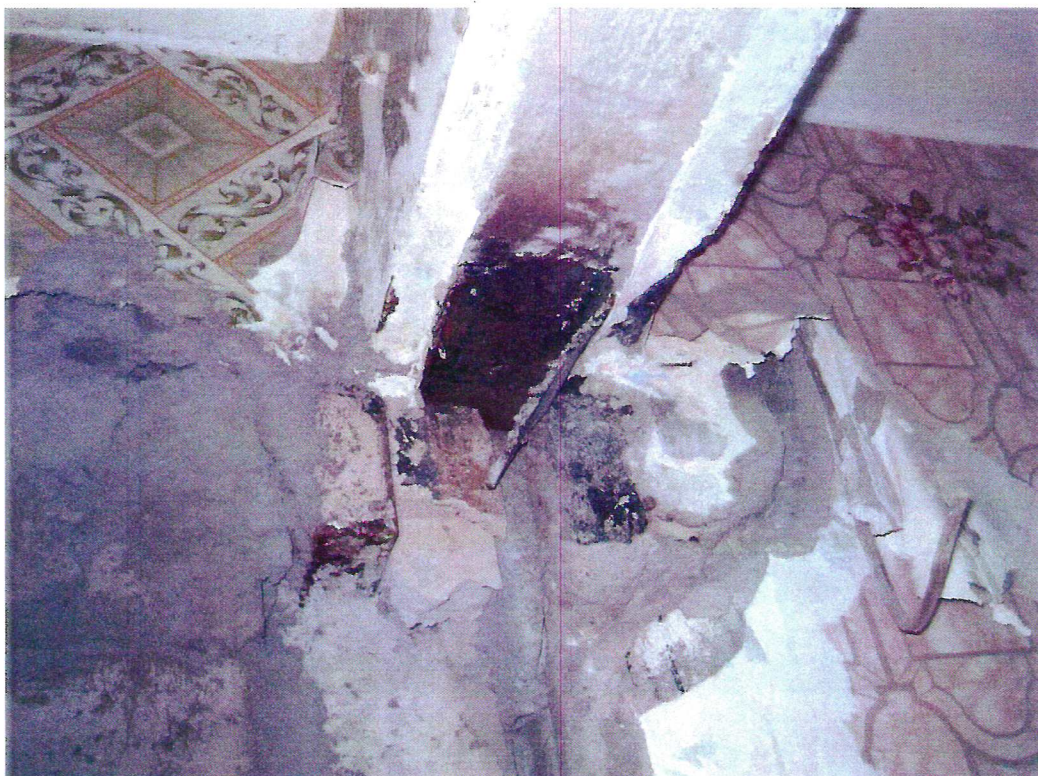
Фото 2 – Пример ослабления узла опирания прогона перекрытия на стеновую панель в связи с отступлением от проекта и коррозией.
